Comune di Santa Maria a Vico
Lavori di Completamento e Trasformazione dell'ex
Piscina Comunale in "Palazzetto dello Sport"

Committente: **Amministrazione Comunale di Santa**
Maria a Vico (CE)

SEZIONE GEOLITOLOGICA

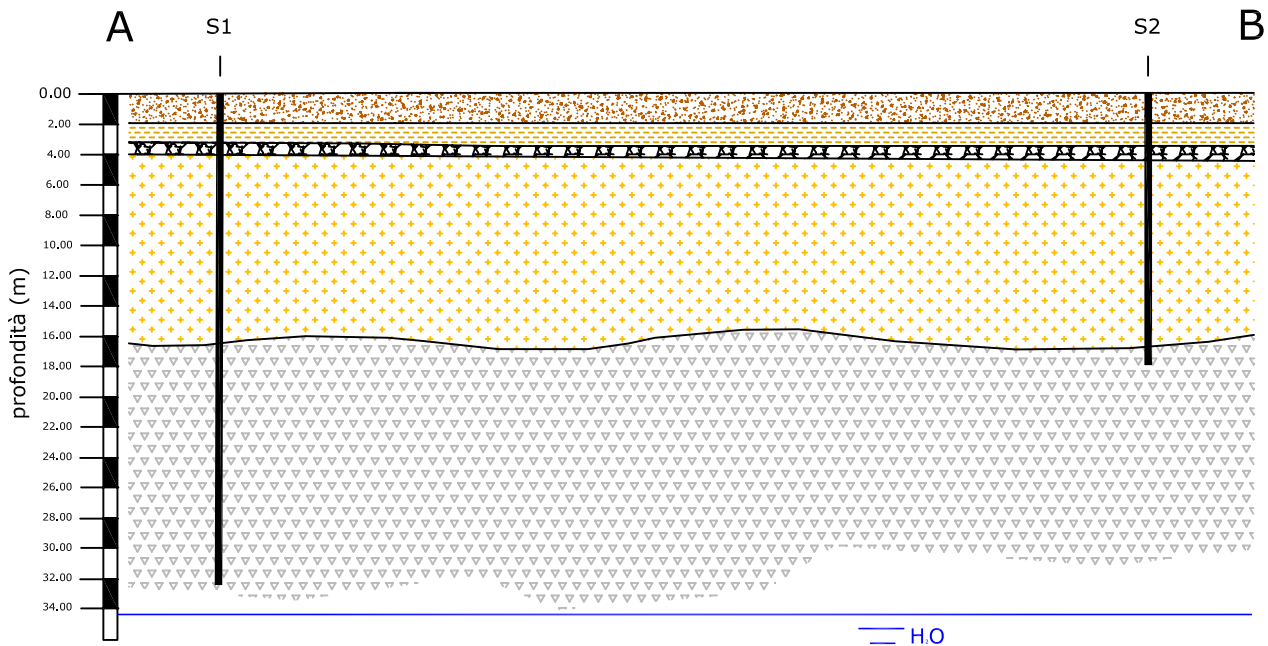
Terreno vegetale
-

Piroclastiti di colore marrone chiaro a grana limo-sabbiosa, incoerente, con qualche pomice alterata
-

Detrito carbonatico di colore biancastro, eterometrico, in matrice sabbiosa e limosa sia di origine piroclastica che calcarea
-

Tufo oca-giallastro con abbondante matrice cineritica litificato, vacuolare con scorie e frammenti litici eterometrici sparsi (F. Ignimbrite Campana, 35.000-42.000 anni BP)
-

Cinerite grigiastra, addensata, a granulometria medio-fine; luoghi si evidenzia una debole saldatura tra le particelle.
